平成30年台風21号による強風・高潮災害の総合研究

平成30年度科学研究費助成事業（特別研究促進費研究）

研究成果報告書（別冊）

2019年7月1日

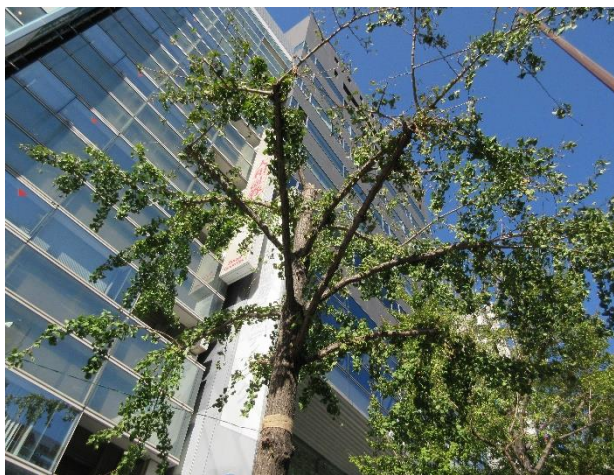
図 1.1.3 街路樹の被害
Fig. 1.1.3 Damages to street trees

ここには写真を掲載しないが、JR 難波駅周辺においても、街路樹の幹や枝が折れるといった被害が多数見られた。また、折れるまでには至ってはいなくとも、枝が極端に曲がった状態になった樹木もあった。これは強風が持続的に吹くことで、樹木が曲がってしまったものと思われる。

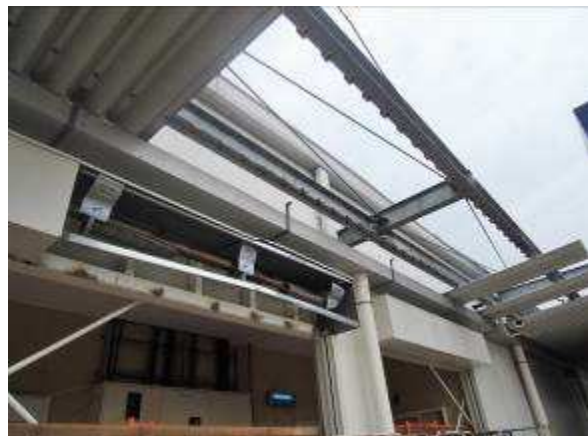
写真 2.2.1.43 庇の屋根材の脱落とシャッターの損傷

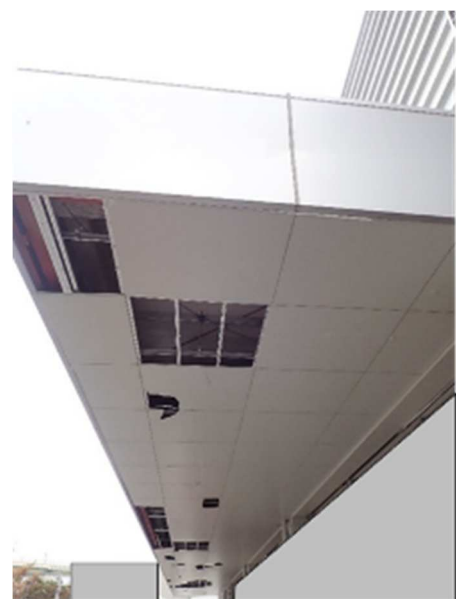
写真 2.2.1.48 軒天井の損傷 1

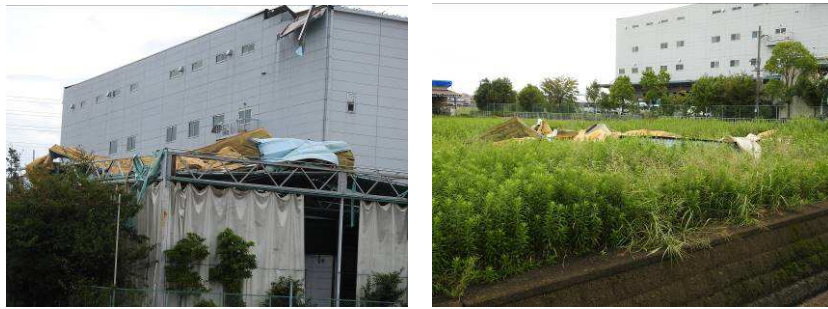
工場や倉庫の金属屋根の被害も多くみられた。図 2.2.3.3 は物流倉庫の折板屋根の被害である。剥離した折板屋根は、敷地内だけでなく、隣接する農地にも落下していた。

図 2.2.3.3 物流倉庫の折板屋根の被害（高槻市）

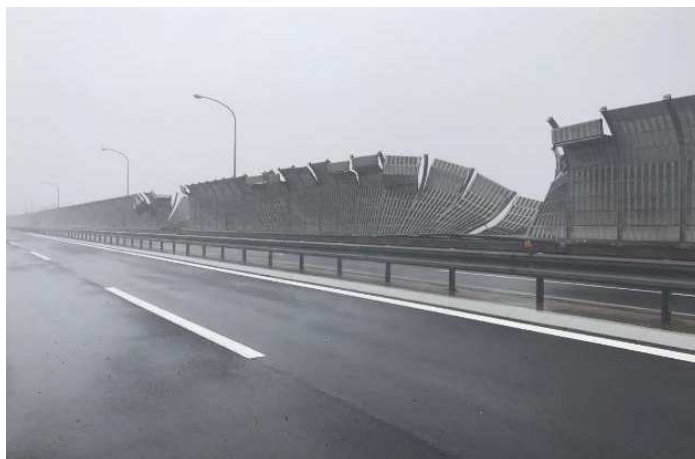
写真 2.2.6.1 に、阪和自動車の堺インターチェンジ (IC) と岸和田和泉 IC 間で発生した遮音壁の損傷事例を示す。写真 2.2.6.2 および写真 2.2.6.3 に、高速道路内の標識の損傷事例を示す。写真 2.2.6.2 は、近畿自動車道の東大阪南 IC 付近で発生したケースであり、被災前の標識は壁高欄に設置されていた。写真 2.2.6.3 は、阪和自動車道の岸和田和泉 IC 付近で発生した事例であり、門型支柱に取り付けられていた標識が落下したものである。写真 2.2.6.4 には、新名神高速道路の高槻ジャンクション (JCT) と茨木千提寺 IC 間で発生したトラックの車両横転事例を示す。また、倒木による被害も報告されており、写真 2.2.6.5 に、名神高速道路の茨木 IC と高槻 IC 間における、倒木による交通遮断の事例を示す。

写真 2.2.6.1 遮音壁の損傷

Photo2.2.6.1 Damages on noise barriers

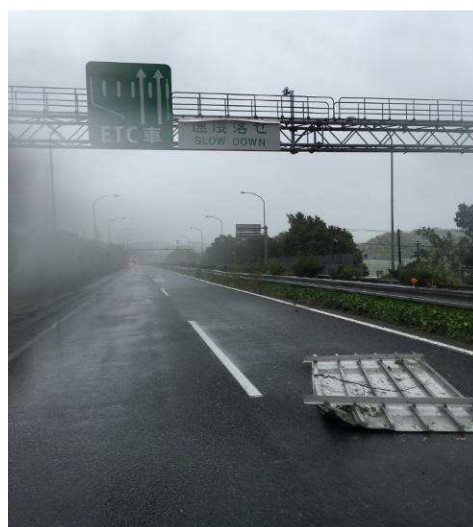
写真 2.2.6.3 標識の落下

Photo2.2.6.3 Damage of a traffic sign

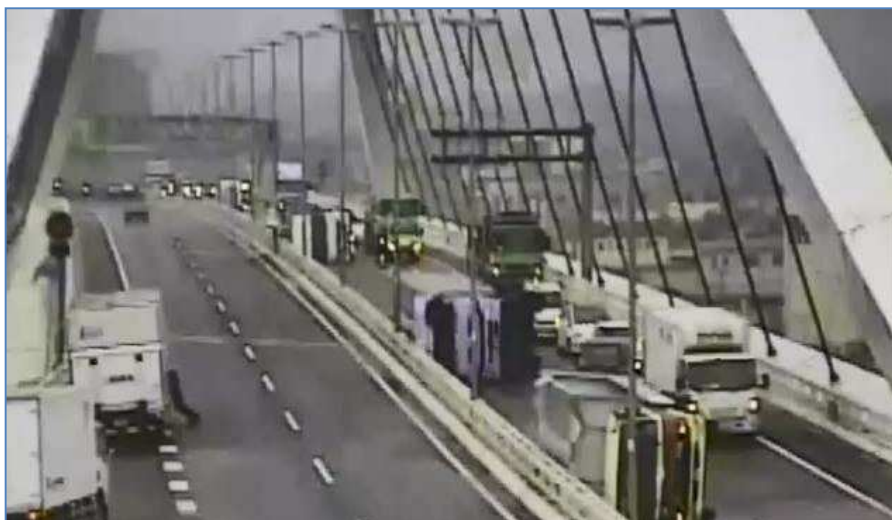
写真 2.2.6.6 に、湾岸線岸和田大橋上での車両横転の事例を示す。写真 2.2.6.7 には、湾岸線深江浜入口における高潮浸水の事例を示す。写真 2.2.6.8 に、湾岸線甲子園浜における船舶衝突の事例を示す。写真左側の阪神高速道路湾岸線の鋼製橋脚に土運船が衝突した。また、写真右側の兵庫県が管轄する県道芦屋鳴尾浜線の鳴尾橋（西宮市内）にも衝突しており、橋桁が損傷している。この衝突事故により通行止めの措置がとられ、兵庫県による 2018 年 11 月 8 日付けの記者発表資料によれば、2018 年 12 月 10 日に東向き一方通行による暫定供用を開始し、2019 年の秋を目途に橋桁の撤去・架設を行い、通行規制を解除する予定とのことである。

写真 2.2.6.6 橋梁上での車両の横転
Photo 2.2.6.6 Overturning of vehicles on the bridge

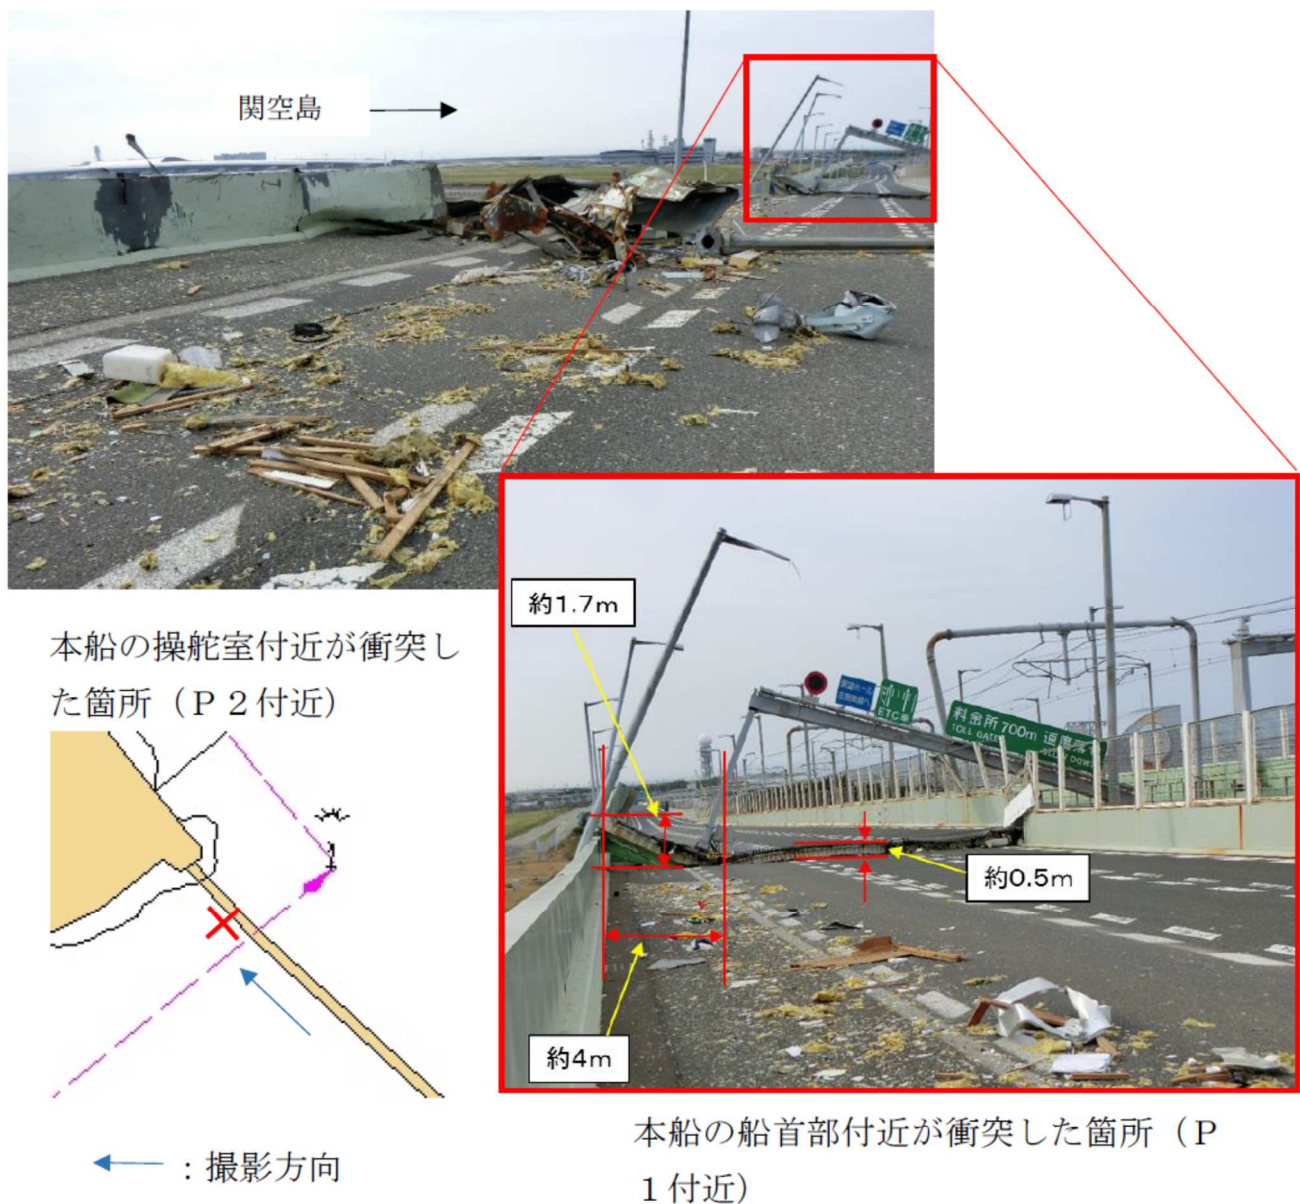
関西国際空港連絡橋には, 最も関空島寄りの橋脚 (P1) を起点として関空島側約 30m, 泉佐野市側約 40m, また, P1 の泉佐野市側の隣の橋脚 (P2) を起点として関空島側約 50m にわたり, 橋梁部に曲損, 破口, 擦過傷等を生じ, また P2 上の P1 側橋桁が北東側に約 5m (参考文献¹⁾の本文の記述. 図には約 4m と記載) 移動していた (図 2.2.7.8, 図 2.2.7.9). 鉄道桁には架線柱の倒壊, レールのゆがみ等を, ガス管等に破口等をそれぞれ生じた.

図 2.2.7.9 関西国際空港連絡橋上の損傷状況¹⁾

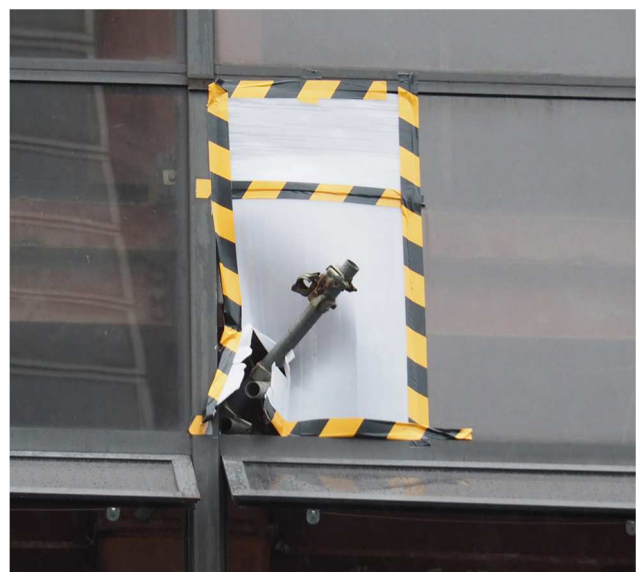
写真2.2.8.2 割れたガラスに残った単管パイプと緊結金具
Photo 2.2.8.2 Tube pipe and clamp remaining on broken glass

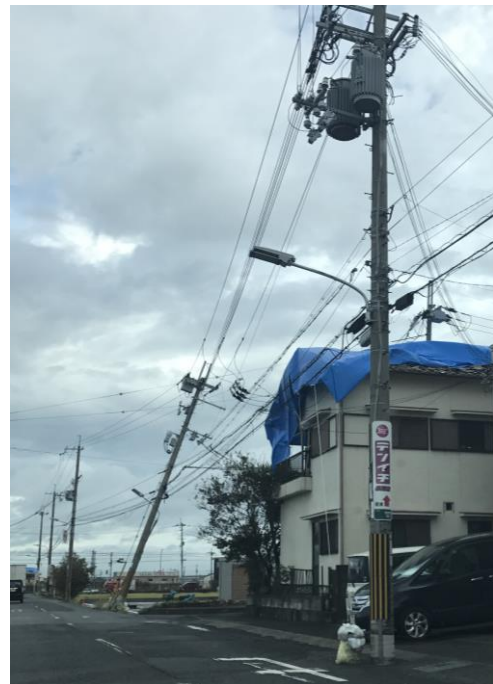
図 2.3.2.2 1 本の電柱のみが基部で破損した例
(大阪府泉南市田尻町 2018/9/7 著者撮影)
